# Vägledande röstning

## **gällande renovering/förnyelse av gemensamhetsanläggning 3 (GA3)**

## Garagelängor

Besiktningdatum: 2020-08-27 Beställare: Samfällighetsföreningen Spoven

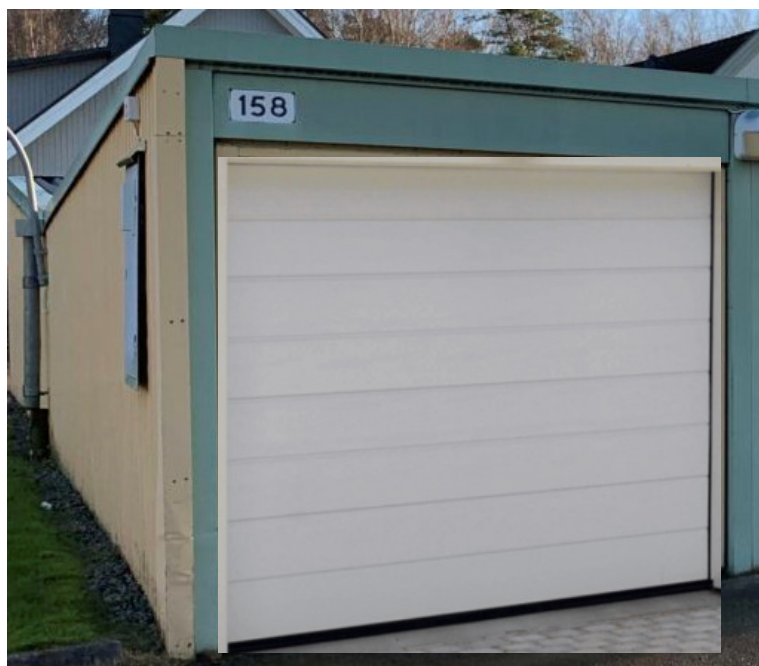
OBS! Bilden är ett montage för att illustrera tänkt port-typ i befintlig garagestomme

## Alternativ 1 - nya portar och el-nät i befintliga garage

Alternativ 1 är att installera nya portar i befintliga garage samt restaurera elnät och tillhörande skåp till dagens standard. Ingen asfaltering eller restaurering av övriga delar som av tak eller stommar ingår i detta förslag.
